5 MÖGLICHE SCHADENSBLDER – URSACHEN UND INSTANDSETZUNG

6 WÄRMEDÄMMUNG VON FACHWERKWÄNDEN

7.2 Verfaulte Sparrenfüße

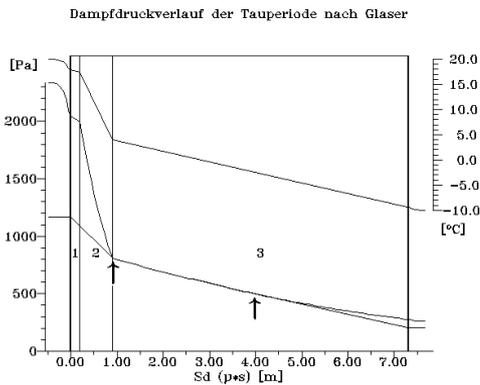
Berechnung des Dampfdruckverlaufes mit dem Verfahren nach Glaser mit o.g. Schichtaufbau unter Zuhilfenahme eines EDV – Programmes.

Deutlich zu erkennen ist die Tauwasserebene, ein Bereich in dem sich in der Tauperiode aus dem Wasserdampf der Luft Kondensat ansammelt.

Durch die Innendämmung fällt der Temperaturverlauf rapide ab, das innengedämmte Holz rückt in den kalten Bereich und erhält somit Kondensatausfall.

Ich würde vorschlagen, auf eine zusätzliche Wärmedämmung zu verzichten, um erstens die Originalität des Bauwerkes zu erhalten und um mögliche Spätfolgen auszuschließen. Im Gegenzug müßten die **leicht** erhöhten Heizkosten in Kauf genommen werden (die vielen elektrischen Geräte im Büro erzeugen auch Wärme). Hierfür würde ich mich auf den §11 Abs. 2 der Wärmeschutzverordnung berufen.

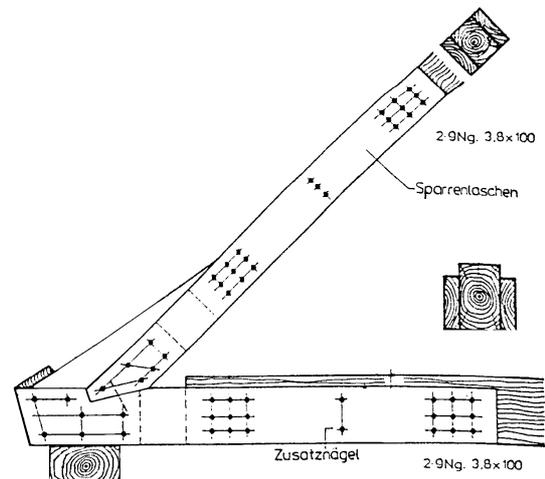
Die Konsistenz der Sparrenfüße ist sehr porös; es gibt viele Längs- und Querrisse; es kommt zum sog. Würfelbruch (kleine Würfel ca. 0,2 – 3 cm). Das Holz hat eine braune Färbung. Durch starkes Schwinden kann es zur Verkrümmung des Holzes kommen.

Ursache kann der Befall verschiedener Pilzarten sein, so z.B. Sägeblättling, Muschelkrempling, Brauner Kellerschwamm. Sollte der Verdacht auf echten Hausschwamm bestehen, ist dies sehr genau zu untersuchen. Der Schaden wird in die Kategorie Braunfäule eingestuft.

Ursache des Pilzbefalls ist eine zu hohe Holzfeuchte (i.d.R. >20%), verursacht durch Wassereintruch und unzureichende Lüftung. Wird das gesamte Dach neu eingedeckt, wovon bei einer solchen umfangreichen Sanierungsmaßnahme auszugehen ist, braucht der genaue Wassereintrittsort nicht ermittelt zu werden. Erhält das Dach jedoch nur eine partielle Neudeckung ist die genaue Ursache der erhöhten Feuchte im Sparrenfuß festzustellen und zu beseitigen. Es ist nach Wasserlaufspuren aus höher gelegenen Teilen des Daches zu suchen.

Bild 2 Sanierter Sparrenfuß und Balkenkopf

Vor Beginn der Sanierungsarbeiten am Sparren ist dieser so abzustützen daß seine gesamte Kraft vor der zu sanierenden Stelle und vor dem Arbeitsbereich abgefangen wird und sicher auf tragfähige Bauteile übertragen wird.

Als nächstes ist das zerstörte Holz zu entfernen und der Sparren hinter der letzten Befallstelle noch ca. 30 cm „gesund zu schneiden“.

Die Verstärkung des Sparrenfußes erfolgt mit 2 Holzlaschen links und rechts des Sparrens. Sie sind biegesteif mit dem alten Holz zu verbinden. Die Größe der Laschen richtet sich nach den statischen Erfordernissen. Die Anzahl der Verbindungsmittel wird statisch berechnet. Sie werden in 2 Gruppen mit dem Abstand a zusammengefaßt. Am Sparrenfuß ist ein Zwischenholz einzubauen. Diese Maßnahme kann auch gleichzeitig mit der Sanierung der Balkenköpfe geschehen.
