5 MÖGLICHE SCHADENSBLDER – URSACHEN UND INSTANDSETZUNG

7.2 Verfaulte Sparrenfüße

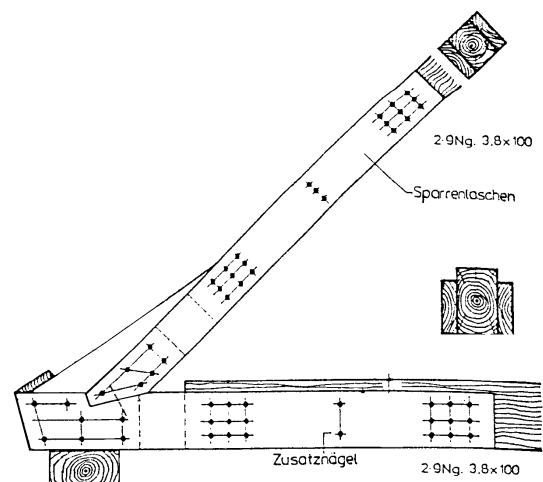
Die Konsistenz der Sparrenfüße ist sehr porös; es gibt viele Längst- und Querrisse; es kommt zum sog. Würfelbruch (kleine Würfel ca. 0,2 – 3 cm). Das Holz hat eine braune Färbung. Durch starkes Schwinden kann es zur Verkrümmung des Holzes kommen.

Ursache kann der Befall verschiedener Pilzarten sein, so z.B. Sägeblättling, Muschelkrempling, Brauner Kellerschwamm. Sollte der Verdacht auf echten Hausschwamm bestehen, ist dies sehr genau zu untersuchen. Der Schaden wird in die Kategorie Braunfäule eingestuft.

Ursache des Pilzbefalls ist eine zu hohe Holzfeuchte (i.d.R. >20%), verursacht durch Wassereintruch und unzureichende Lüftung. Wird das gesamte Dach neu eingedeckt, wovon bei einer solchen umfangreichen Sanierungsmaßnahme auszugehen ist, braucht der genaue Wassereintrittsort nicht ermittelt zu werden. Erhält das Dach jedoch nur eine partielle Neudeckung ist die genaue Ursache der erhöhten Feuchte im Sparrenfuß festzustellen und zu beseitigen. Es ist nach Wasserlaufspuren aus höher gelegenen Teilen des Daches zu suchen.

Bild 2 Sanierter Sparrenfuß und Balkenkopf

Vor Beginn der Sanierungsarbeiten am Sparren ist dieser so abzustützen daß seine gesamte Kraft vor der zu sanierenden Stelle und vor dem Arbeitsbereich abgefangen wird und sicher auf tragfähige Bauteile übertragen wird.

Als nächstes ist das zerstörte Holz zu entfernen und der Sparren hinter der letzten Befallstelle noch ca. 30 cm „gesund zu schneiden“.

Die Verstärkung des Sparrenfußes erfolgt mit 2 Holzlaschen links und rechts des Sparrens. Sie sind biegesteif mit dem alten Holz zu verbinden. Die Größe der Laschen richtet sich nach den statischen Erfordernissen. Die Anzahl der Verbindungsmittel wird statisch berechnet. Sie werden in 2 Gruppen mit dem Abstand a zusammengefaßt. Am Sparrenfuß ist ein Zwischenholz einzubauen. Diese Maßnahme kann auch gleichzeitig mit der Sanierung der Balkenköpfe geschehen.
